Sanierung Lichtwand Speditionshalle, Wuppertal

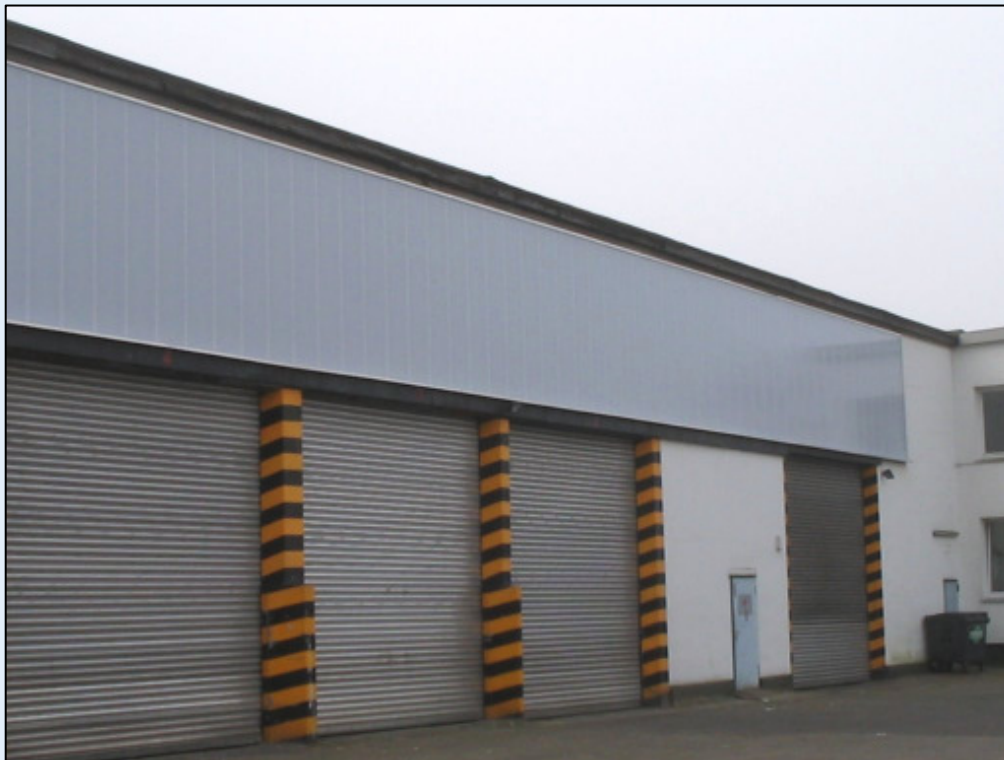
Vorher

Demontage und Entsorgung der vorhandenen Glasreiter. Erneuerung als vorgesetzte Fassade einschließlich Unterkonstruktion. Es galt unterschiedliche Höhen auszugleichen.
