Sanierung Lichtbänder Terminal 2, Hamburg

Aufgabenstellung:

Sanierung der vorhandenen 9 Glasdachkonstruktionen: Überarbeitung des Fußpunktes und Überprüfung der vorhandenen inneren Dichtebene sowie Neumontage der Deckleisten Sparren/First.

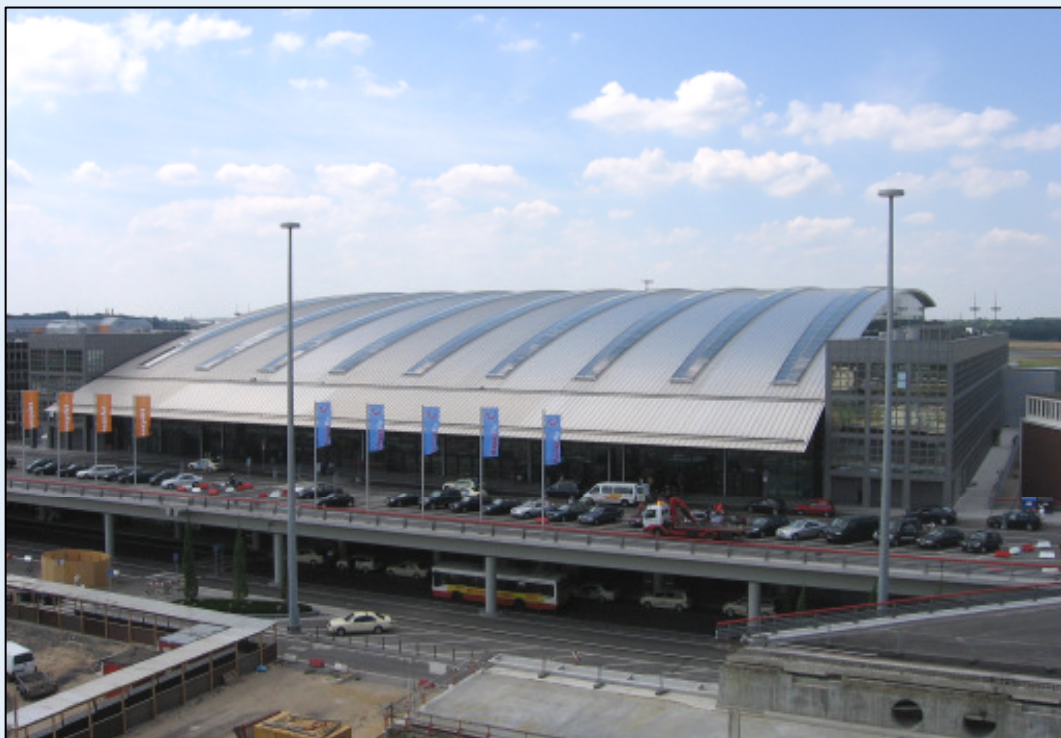
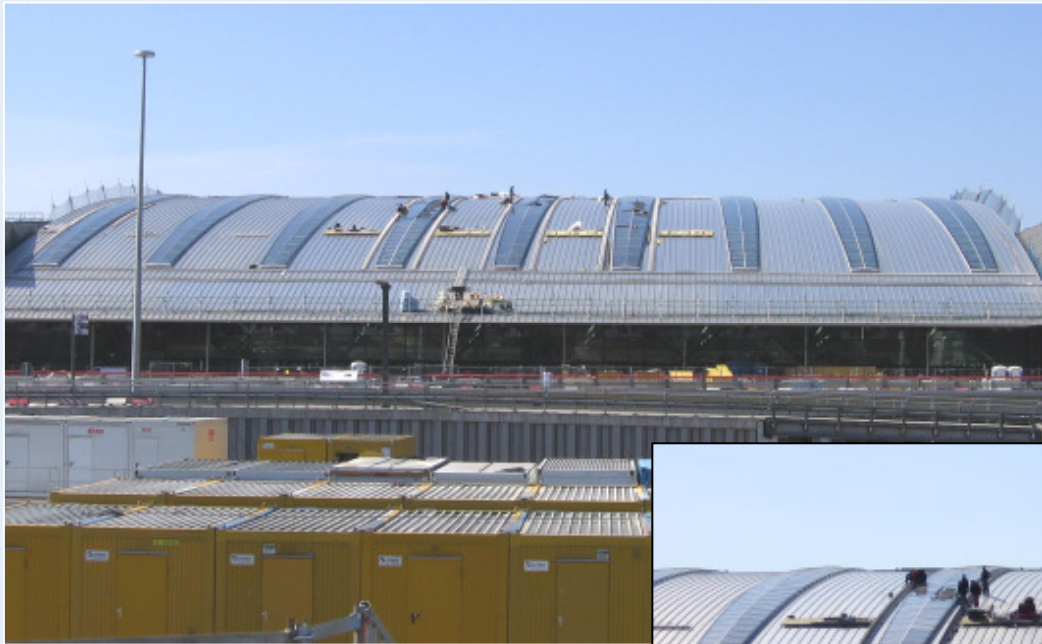
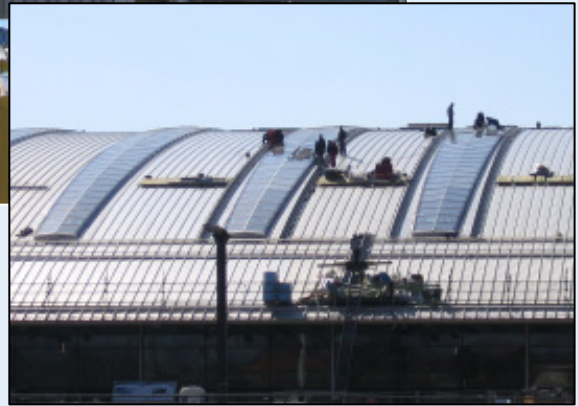
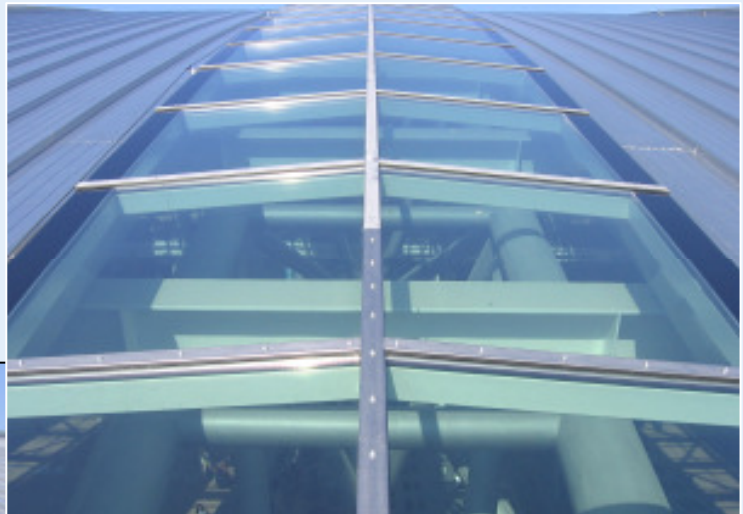
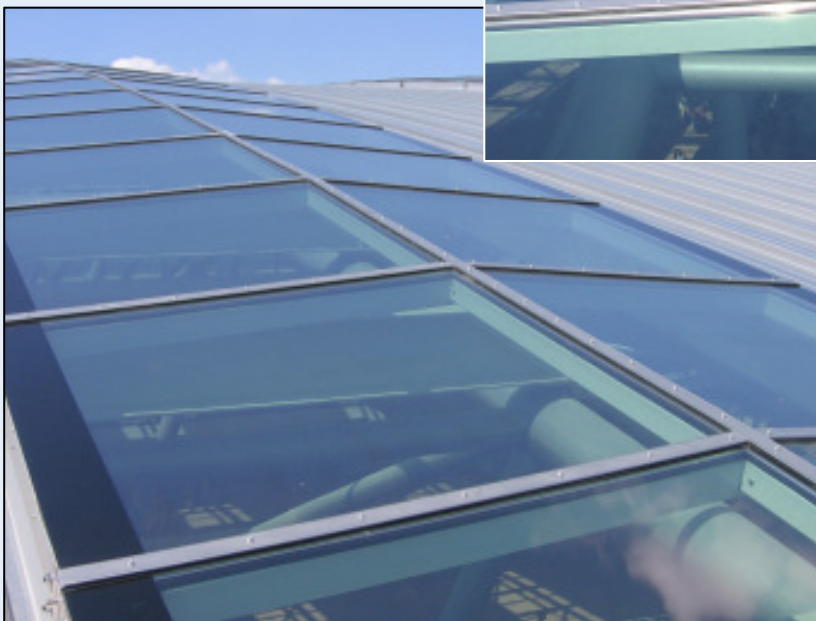
LAMILUX demontierte zum Anheben der Glasscheiben die vorhandene Konstruktion (First- und Sparrendeckleisten, Wetterschutzblech, Traufblech, Dämmung, Folie etc.) um die innere Dichtebene zu überprüfen und ggf. die Verklebung der Stöße zu überarbeiten. Erneuert wurden auch die Anschlußfolie sowie die Dichtmasse zwischen Folie und Fußriegeldichtung. Vorhandene Bleche wurden wieder montiert, Fugen abgedichtet sowie die Glasscheiben wieder eingebracht.

Vorhandene Schraublöcher wurden abgedichtet; im Firstbereich wurden Edelstahlplättchen auf Glasstöße geklebt. Weiter wurden Sparren-/Firstdichtungen aufgebracht. Montage der First- und Sparrendeckleiste.
